**Rädda Badbryggan Kvarnåkershamn** ([info@raddabadbryggan.se](mailto:info@raddabadbryggan.se))  
Reparationsåtgärder maj/juni 2023 – information

**Fotobilaga – Rädda Badbryggan, åtgärder maj/juni 2023**

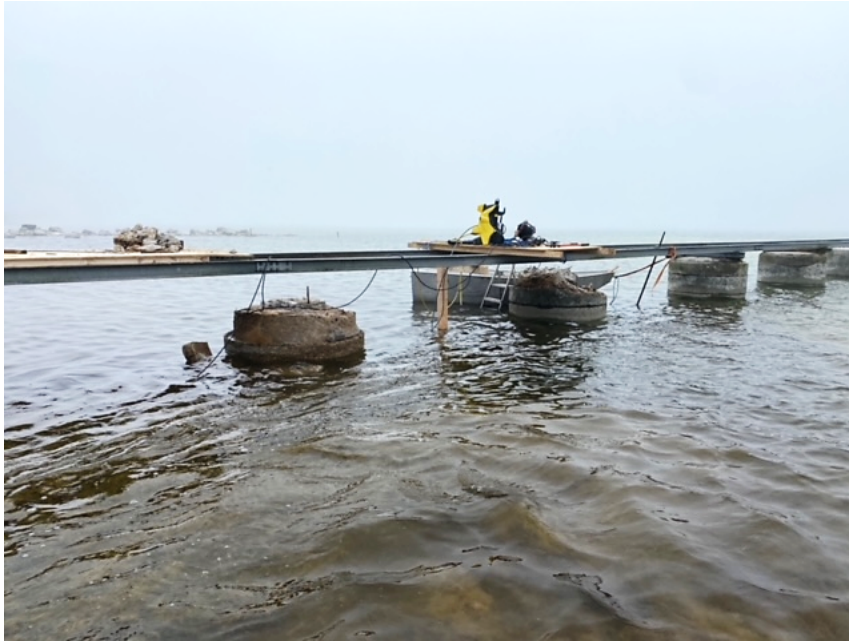
Foto nr. 3

Stöd: 3/4 – Sidovy pågående rensningsarbete, notera att H-balk lokalt måste lyftas upp.

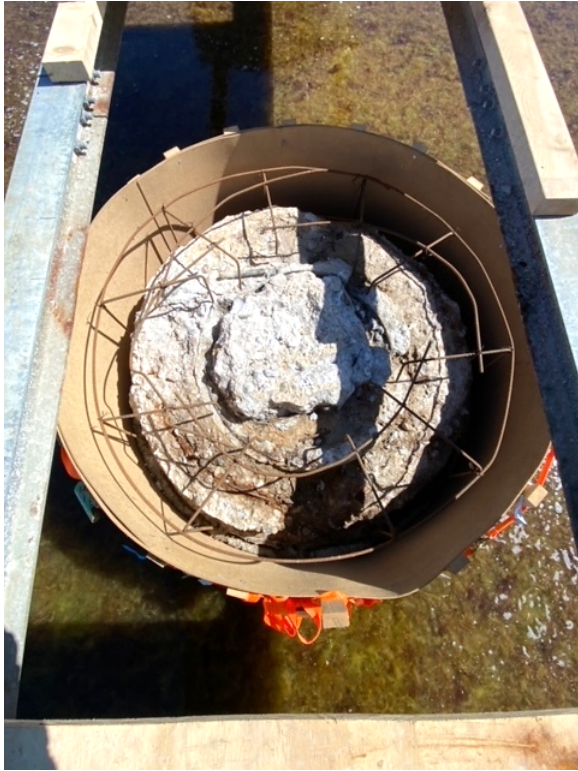
Foto nr. 13

Stöd: 3 – Borttagning av bristfällig betong, formsättning och kompletterande A-stål monterad.

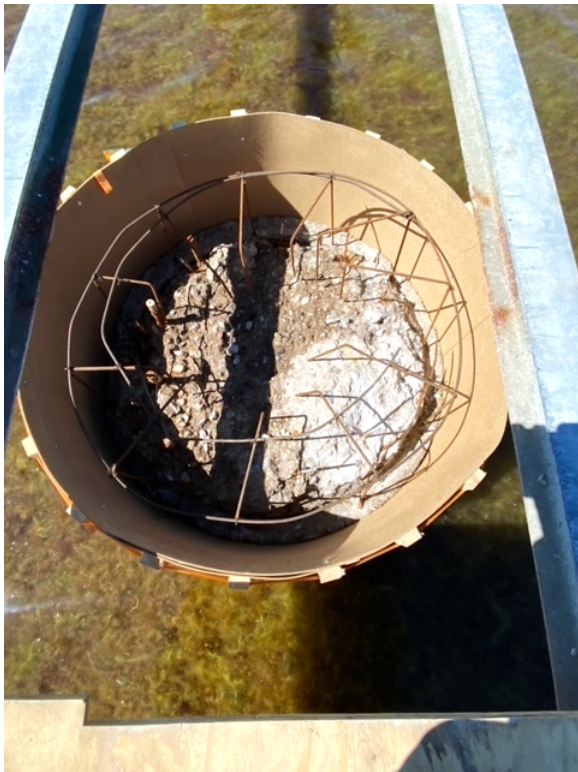
Foto nr. 14

Stöd: 4 – Borttagning av bristfällig betong, formsättning och kompletterande A-stål monterad.

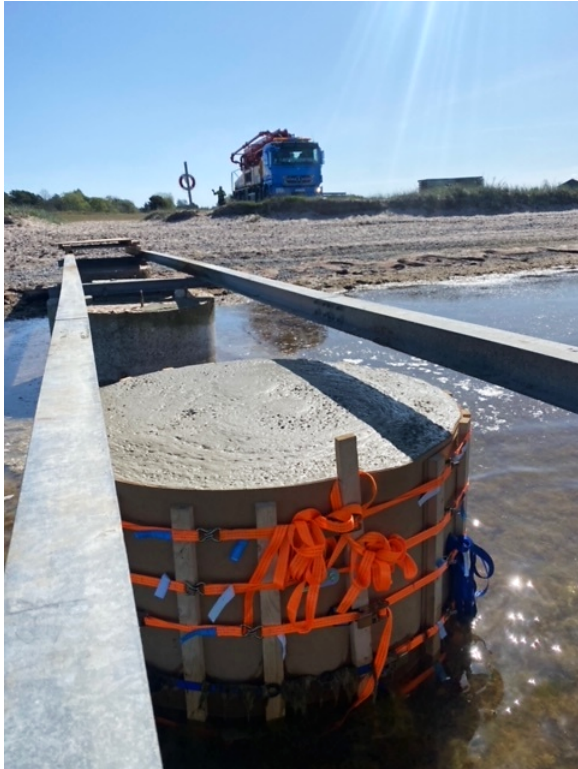
Foto nr. 15

Stöd: 3 - Borttagning av defekt betong, ny armering, formsättning och fyllning ny betong.

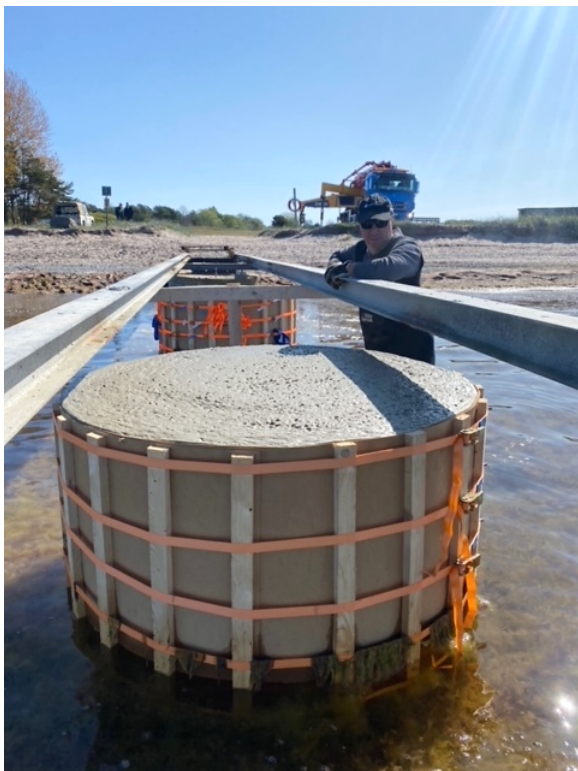
Foto nr. 16

Stöd: 4 - Borttagning av defekt betong, ny armering, formsättning och fyllning ny betong.

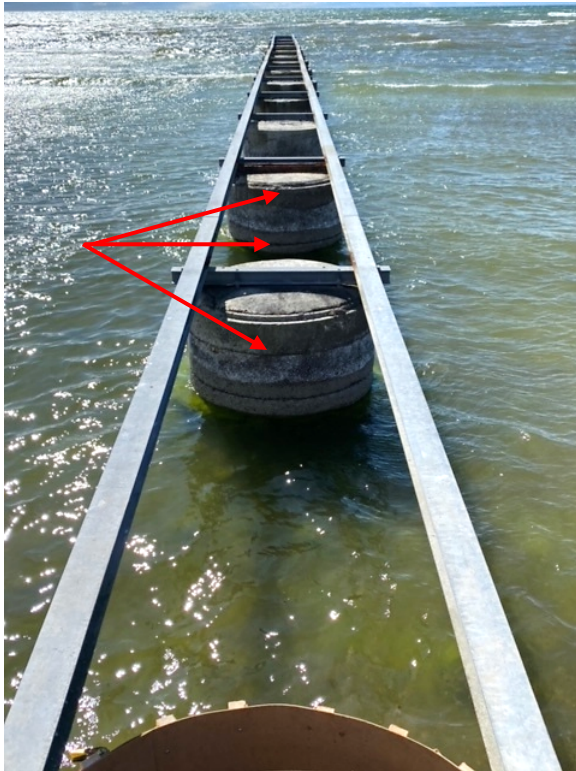
Foto nr. 17

Stöd: 4 --- 17, notera nya varmförzinkade tvärprofiler HEA 100 med korrekta kopplingar mot H-balkar.

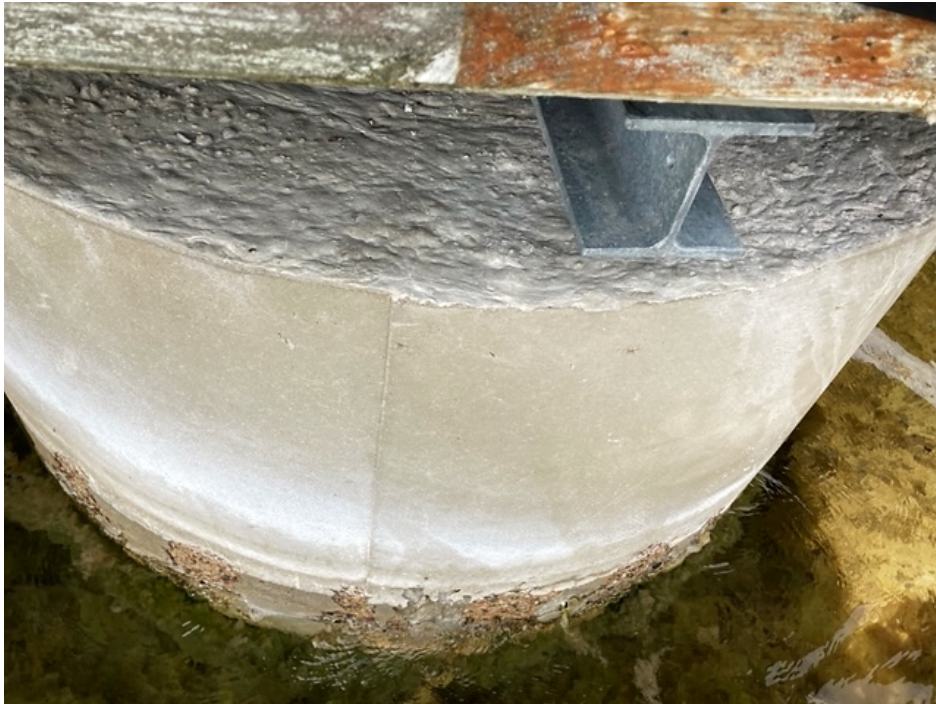
Foto nr. 19  
Stöd: 3 – Detaljfoto efter utförd formrivning.

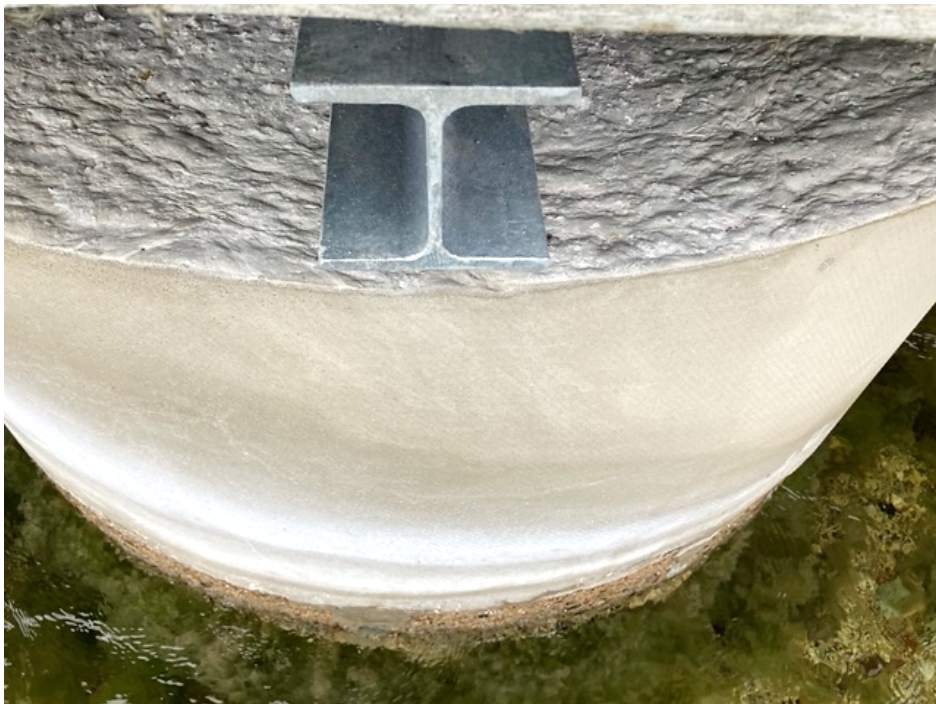
Foto nr. 20  
Stöd: 4 – Detaljfoto efter utförd formrivning.
