# **UTREDNING OM BADBRYGGAN I SÖDRA KVARNÅKERSHAMN**

**KRISTINA BERGLUND  
APRIL 2021**

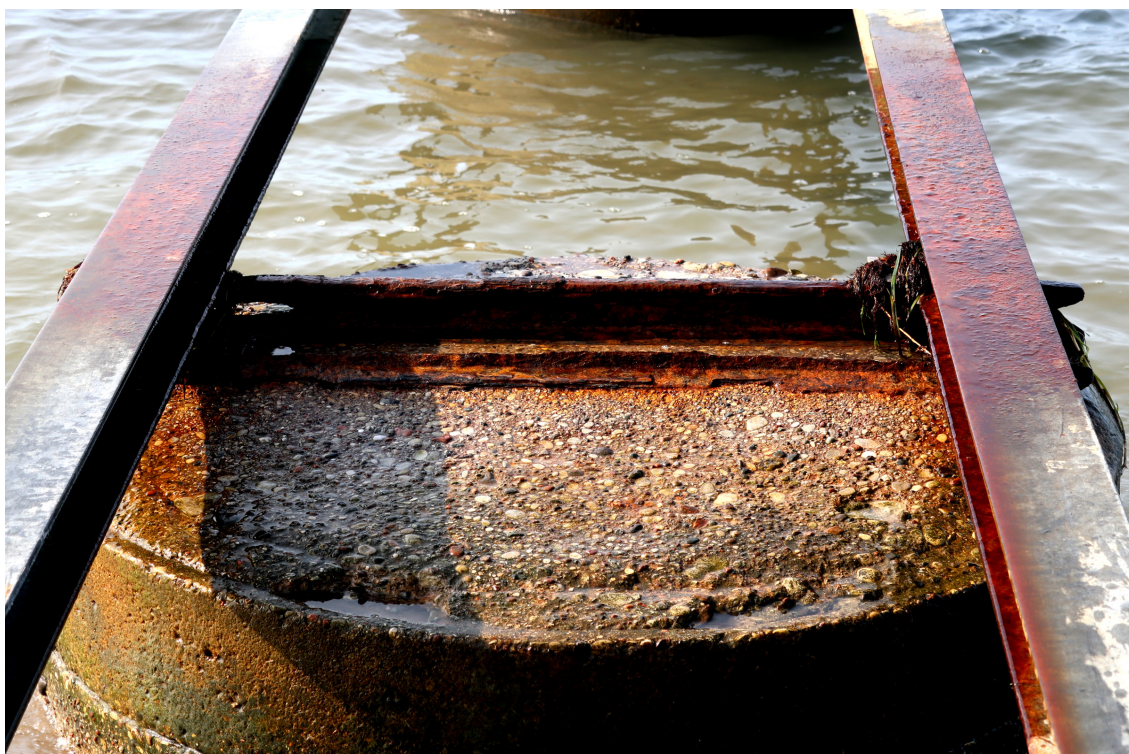
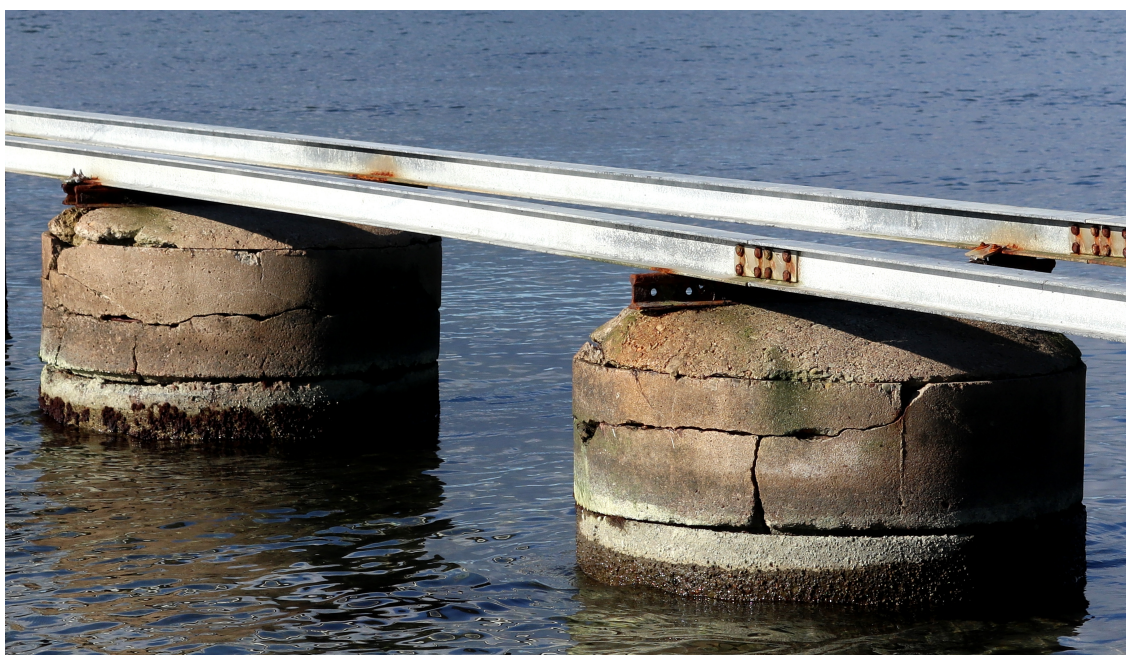
Niklas Forsman konstaterade vid besiktningen att betongringarna uppnått sin tekniska livslängd. Armeringsjärnen har rostade, något som påskyndats av saltet i havsvattnet (NaCl). Många av ringarna har spruckit. Värst drabbade är stöden längst ut där trätrallarna sommaren 2020 fick pallas upp i vågrätt läge med stenar och träbitar.

H-balkarna i galvaniserat järn är i gott skick men har rostfläckar vid anslutningarna med tvärjärnen. Tvärjärnen är delvis mycket skadade genom sönderrostning. Här har lagningar skett med ett tredje material, med rostfria bultar. En blandning av material på detta sätt (galvaniserat, ogalvaniserat och rostfritt) påskyndar korrosionen på den minst ädla metallen, i detta fall tvärbalkarna.

Tvärjärnen rostar sönder och betongplintarna spricker.

Besiktningen visar alltså att betongstöden utförts på ett konstruktivt felaktigt sätt genom att armeringen av ringarna skedde med ogalvaniserade armeringsjärn samt genom att inte välja galvaniserat järn för tvärjärn och bultar vilket lett till korrosionen. Detta innebär att betongstöden successivt måste repareras och att samtidigt tvärjärnen under H-balkarna måste bytas ut till varmgalvaniserat järn och d:o bultar. Niklas Forsman bedömer att åtgärderna skulle kunna ske över en femtonårsperiod eftersom betongstöden är i olika stadier av förfall och vissa av dem därför skulle kunna fungera ytterligare en tid. Eventuellt kan åtgärder behöva ske snabbare.

Niklas Forsman föreslår en av företaget beprövad lösning, inklädnad av betongstöden. Formar av trä i två halvor tillverkas på plats och ställs runt plintarna och sammanfogas. Formarna är så vida att avståndet till de befintliga stöden är cirka 10 cm. Undergjutning utförs cirka 50 cm under havsbottennivån. Därefter ställs formarna på plats och gjutning sker i mellanrummet med betong med armering av typ kolfiber eller motsvarande (ej armeringsjärn). Ungefär 3 kbm betong krävs för varje stöd. Underlagen för H-balkarna renoveras samtidigt så att alla delar i stödet för trätrallarna består av varmgalvaniserat järn. Betongstöden renoveras minst två åt gången. De yttersta plintarna som är i mycket dåligt skick görs först jämte några av de mest skadade längre in. Med denna metod att reparera uppnår man en hög långsiktig hållbarhet.
